RAPPORT D'ENQUÊTE SUR UN ACCIDENT AÉRONAUTIQUE A00P0019

**IMPACT SANS PERTE DE CONTRÔLE (CFIT)
AVEC UNE SURFACE GELÉE**

**PIPER NAVAJO CHIEFTAIN C-GBFZ
DE TGH HOLDINGS LIMITED (TERRY AIR)
LAC WILLISTON (COLOMBIE-BRITANNIQUE)
LE 7 FÉVRIER 2000**

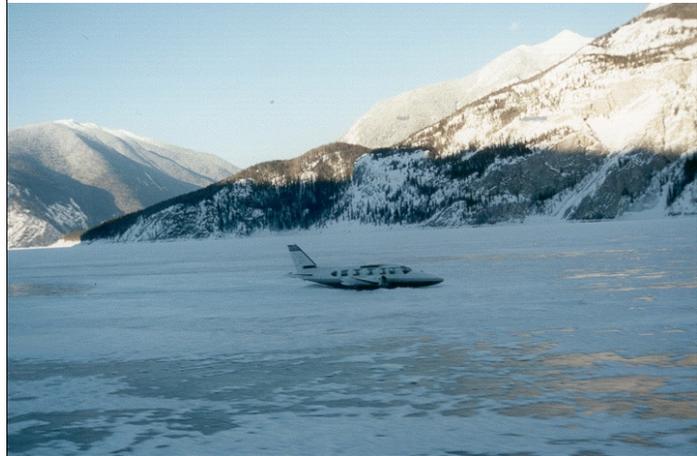
L'avion a été inspecté par le personnel du BST sur le lieu de l'écrasement. L'avion a été examiné dans la mesure du possible, et l'examen n'a révélé aucune anomalie antérieure à l'accident qui aurait pu causer la perte d'altitude et l'impact avec la surface gelée du lac. Selon l'information recueillie, l'avion fonctionnait normalement avant l'accident. Les dommages attribués à l'impact révèlent que l'avion a percuté la glace l'aile gauche légèrement basse, avec une assiette en tangage presque horizontale et sur un cap orienté au 050 degrés magnétique environ. L'hélice gauche a touché la surface gelée en premier, suivie du fuselage et finalement de l'hélice droite.

Photo 1 - Aéronef accidenté sur les lieux de l'accident
